# MORYŃ - obwarowania miejskie - baszty łupinowe

Mury miejskie Morynia powstały w okresie XIII–XIV w. System obronny złożony był z wałów ziemnych, fos i kamiennych murów z dwiema bramami, furtą wodną oraz 32 półbasztami. Obecnie zachowało się 27 półbaszt (czatowni), które podczas oblężenia stanowiły główne punkty oporu. Rozmieszczone co 25–40 metrów mają formę prostokątnych występów muru o szerokości 5–6 m, pozbawionych ścian od strony wnętrza murów.

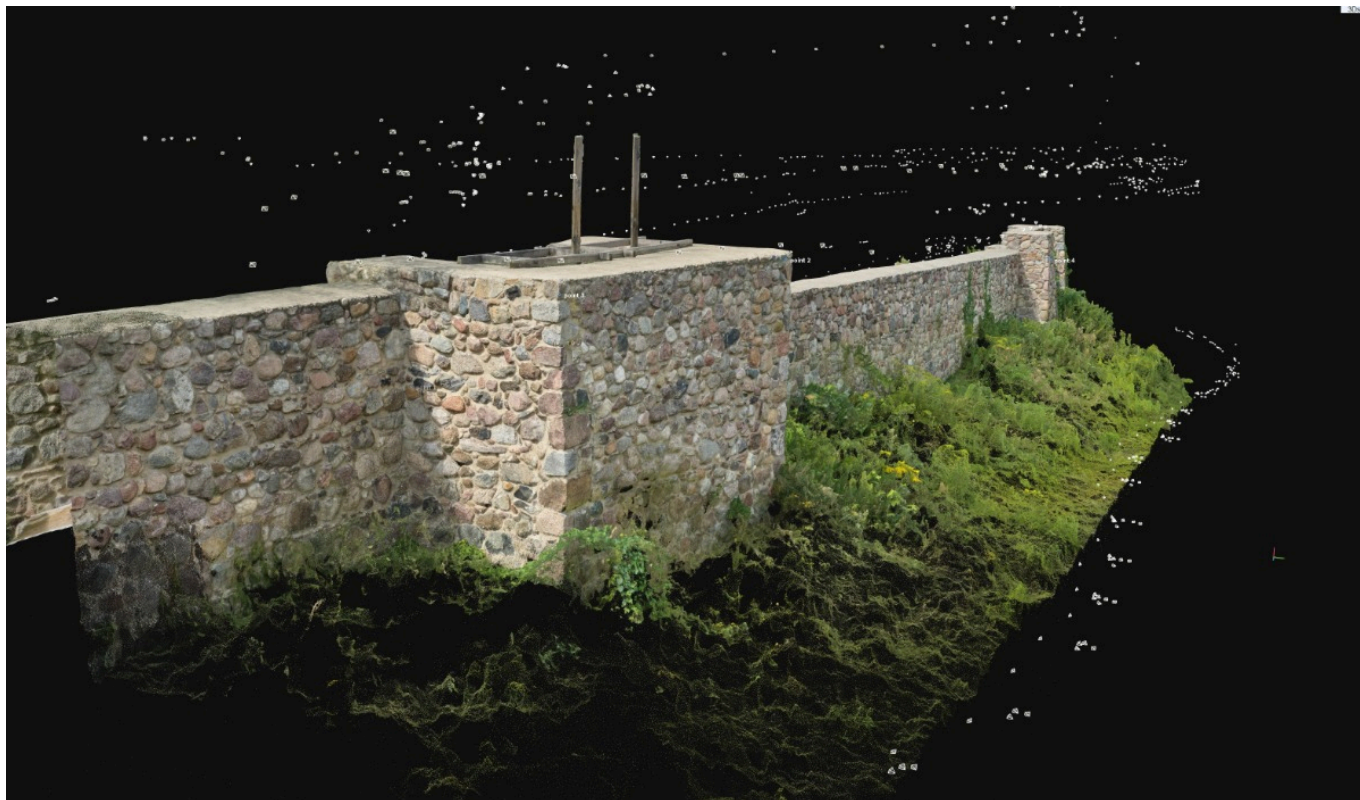
*Obraz chmury punktów z modelu fotogrametrycznego / Biuro Dokumentacji Zabytków.*

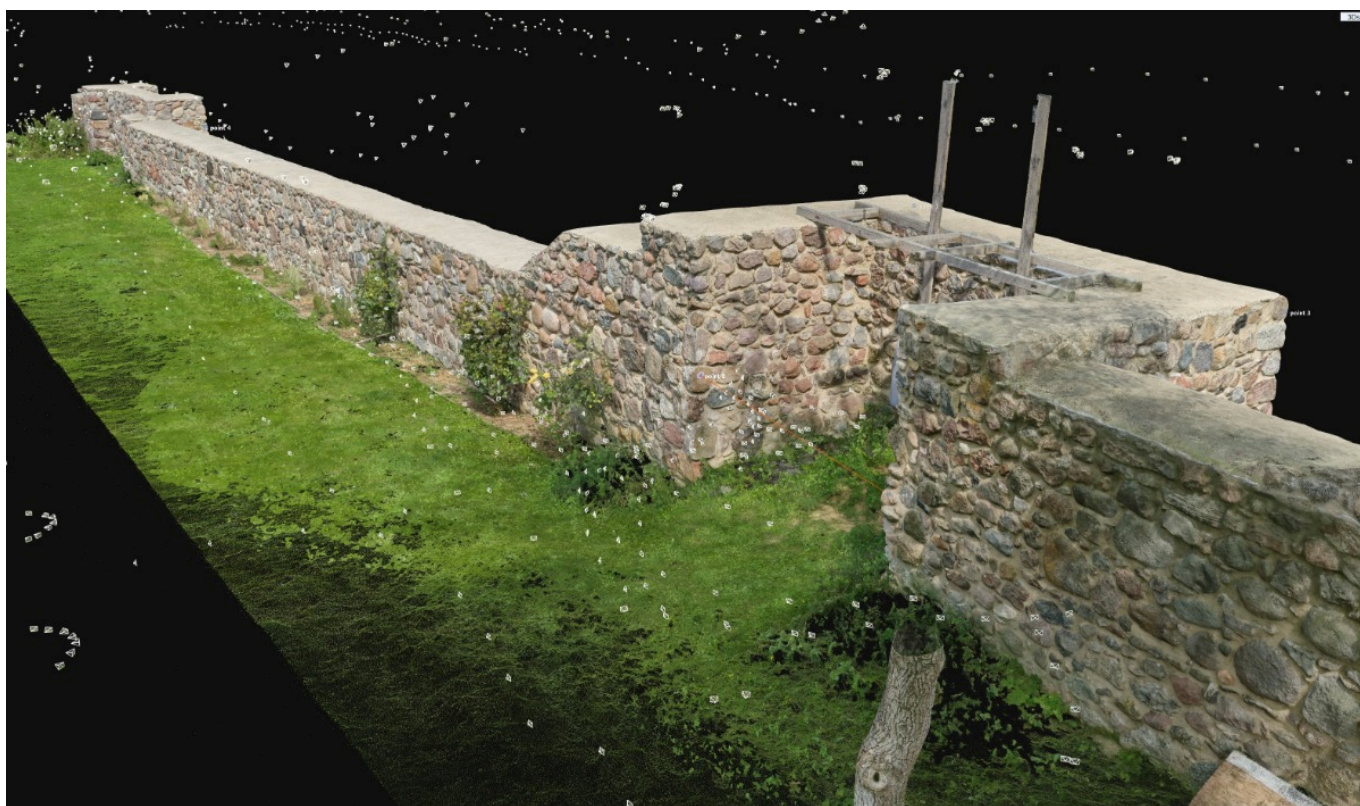
*Obraz chmury punktów z modelu fotogrametrycznego od strony miasta / Biuro Dokumentacji Zabytków.*

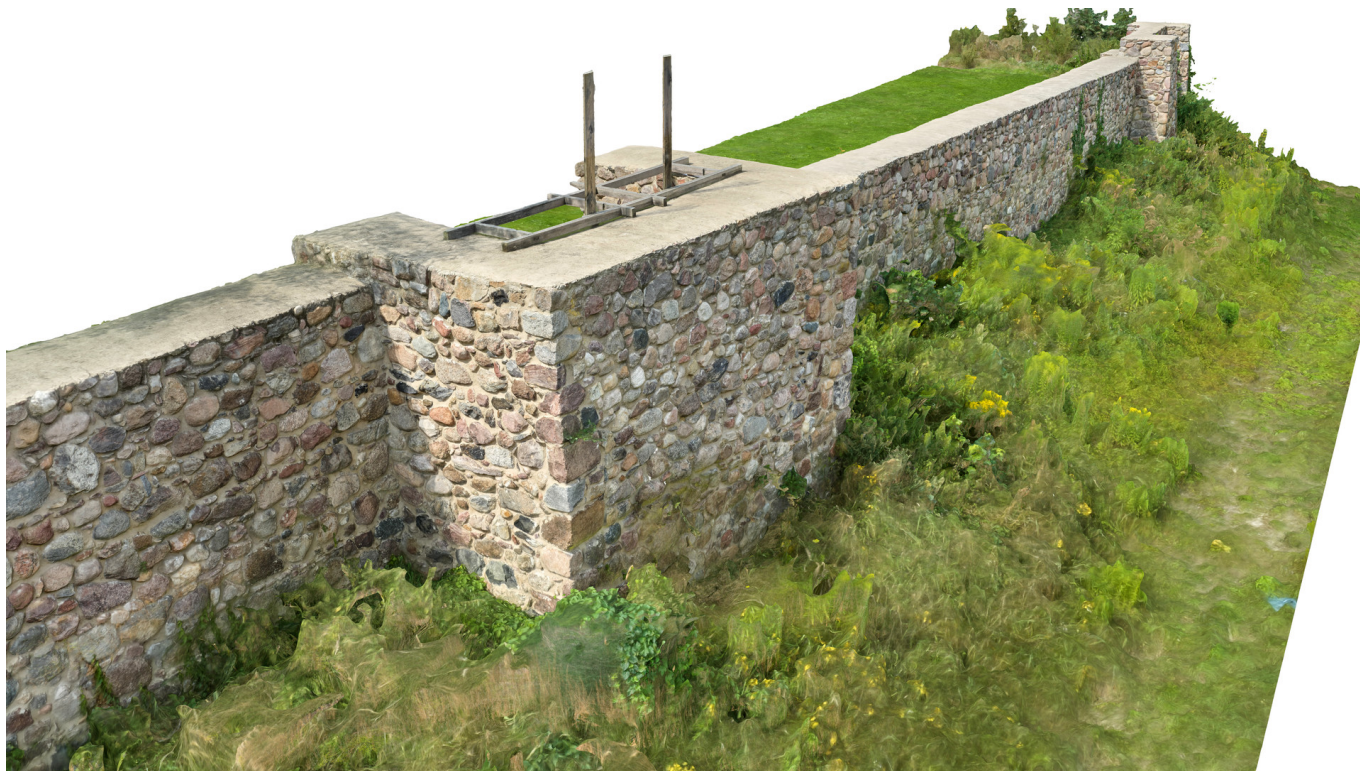
| Etykieta | Element Dublin Core | Metadane |
|---|---|---|
| Tytuł | title | Baszta łupinowa w Moryniu |

| Etykieta | Element Dublin Core | Metadane |
|---|---|---|
| Opis | description | Widok modelu baszty łupinowej (półbaszty) z perspektywy ptasiej od strony południowo-wschodniej. Jedna z 27 zachowanych w obwodzie murów czatowni. |

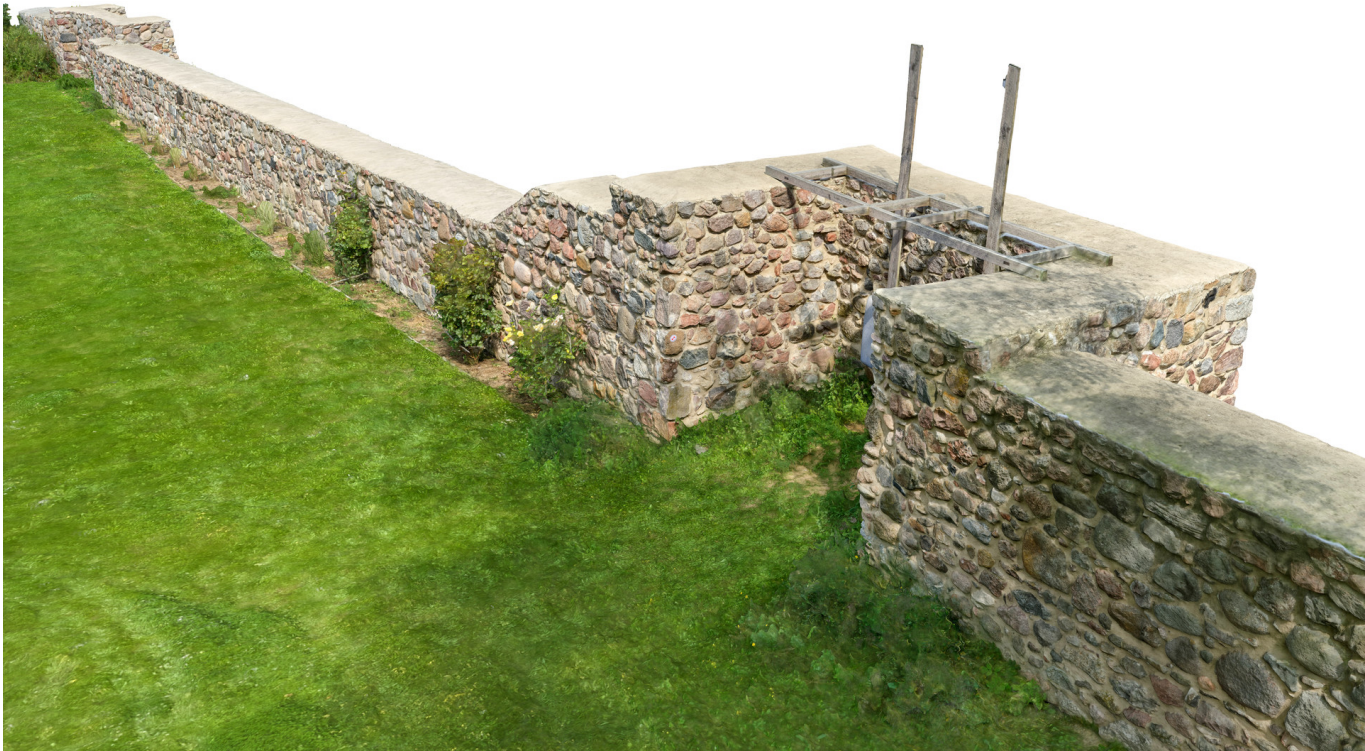
| Etykieta | Element Dublin Core | Metadane |
|---|---|---|
| Tytuł | title | Baszta łupinowa w Moryniu |

| Etykieta | Element Dublin Core | Metadane |
|---|---|---|
| Opis | description | Widok modelu baszty łupinowej (półbaszty) z perspektywy ptasiej od strony południowo-zachodniej. Jedna z 27 zachowanych w obwodzie murów czatowni. |

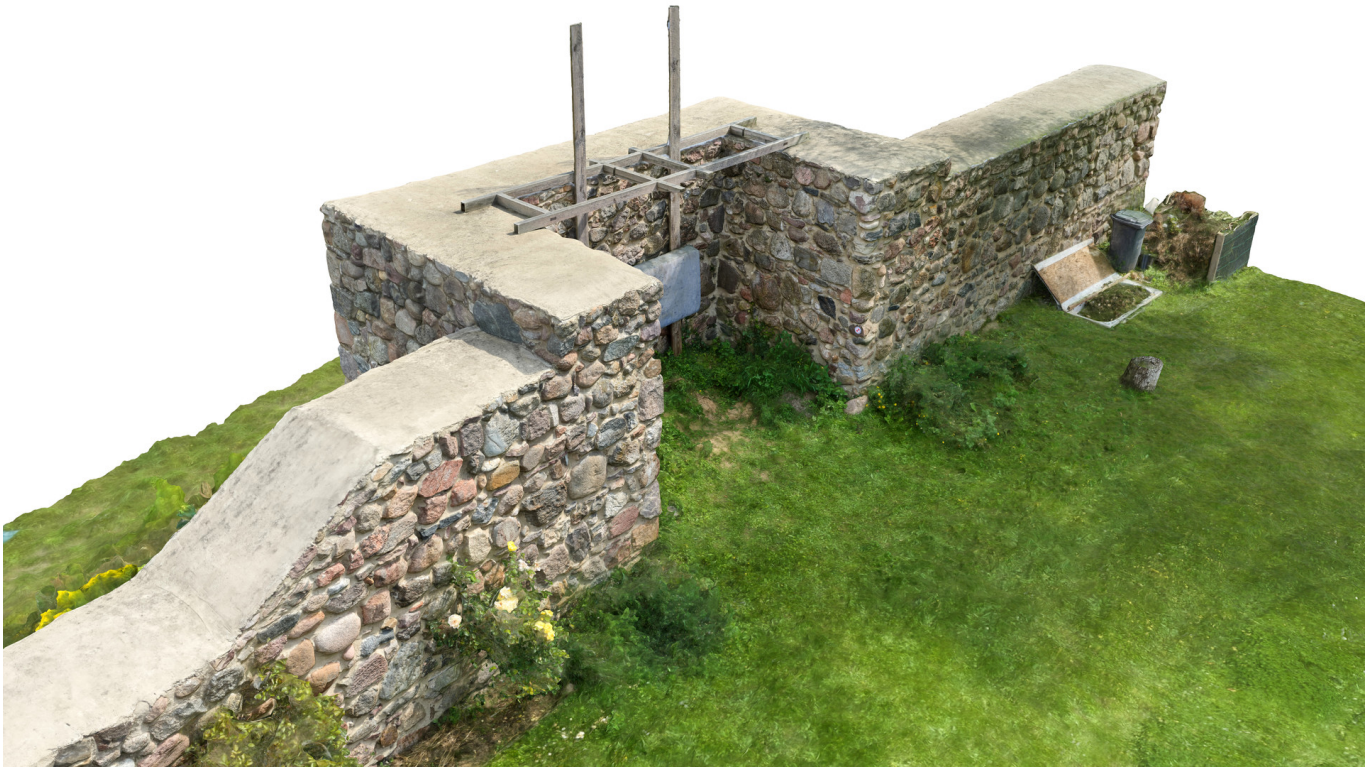
| Tytuł | title | Baszta łupinowa w Moryniu |

| Opis | description | Widok modelu baszty łupinowej (półbaszty) z perspektywy ptasiej od strony północno-zachodniej. Jedna z 27 zachowanych w obwodzie murów czatowni. |

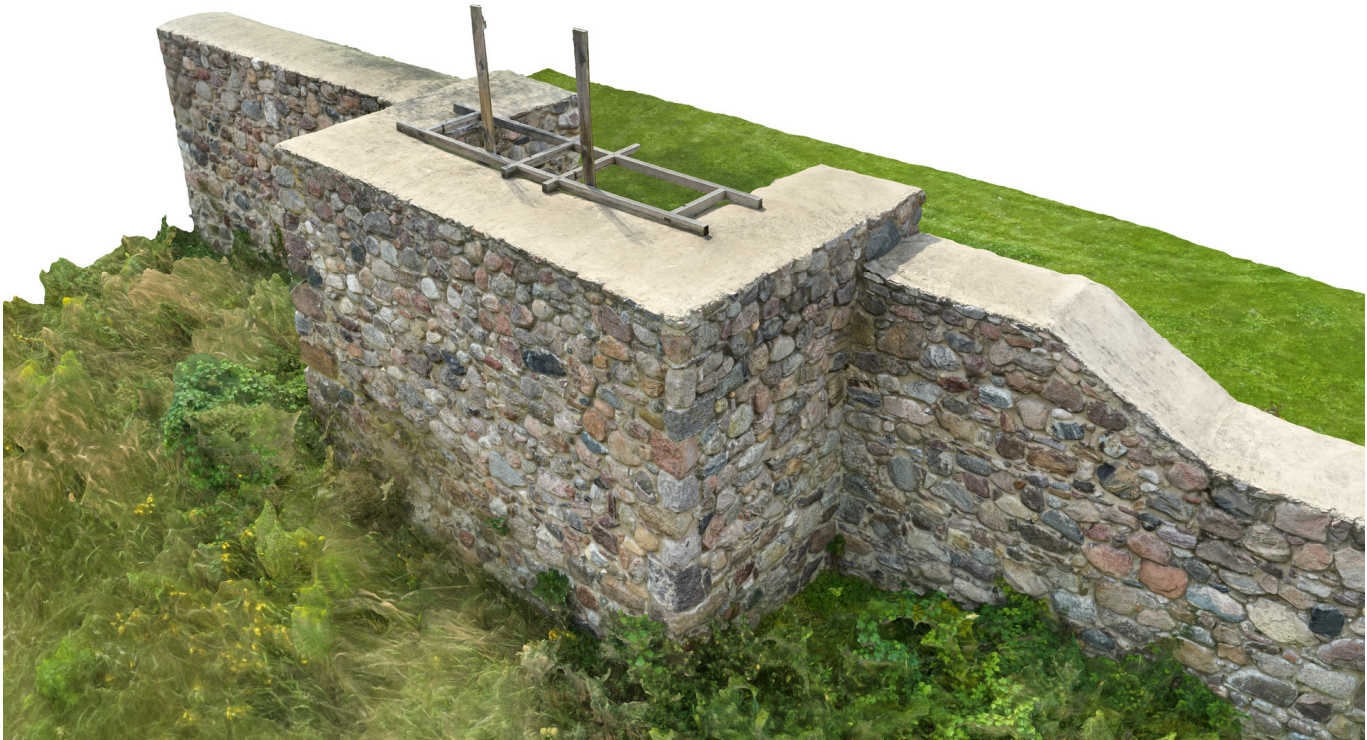
| Etykieta | Element Dublin Core | Metadane |
|---|---|---|
| Tytuł | title | Baszta łupinowa w Moryniu |

| Etykieta | Element Dublin Core | Metadane |
|---|---|---|
| Opis | description | Widok modelu baszty łupinowej (półbaszty) z perspektywy ptasiej od strony północno-wschodniej. Jedna z 27 zachowanych w obwodzie murów czatowni. |
